■ 별첨 1. 측정결과

▶ 석면 비산관리에 따른 공기 중 측정결과

주식회사 심텍21 대표이사 심 운

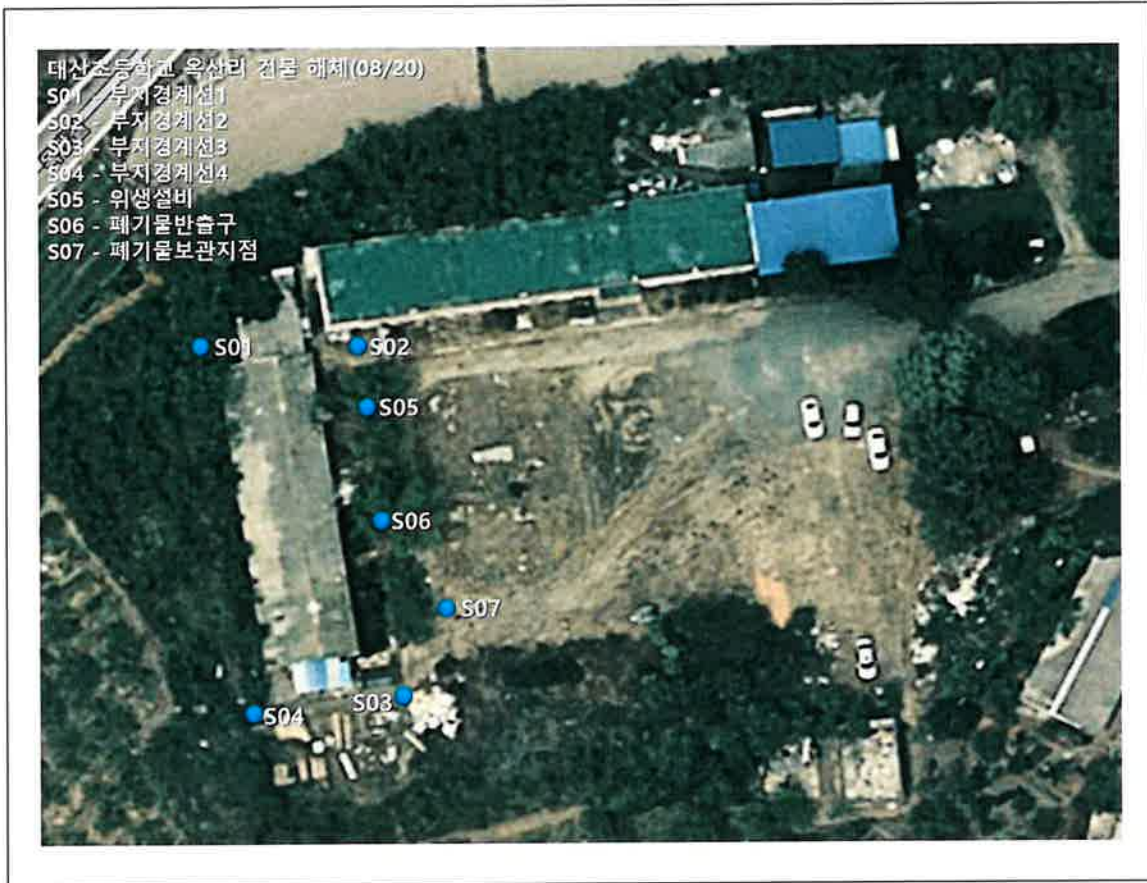
■ 별첨 2. 측정 지점 위치 ( 도식도 )

시료번호	측정 지점	측정 장비 (종류/수량)	유량 (l/분)	측정 일시	측정 결과 (f/cc)	검출석면의 종류
B11-001	부지경계선1	KMS-5100 1대	9.5	10:00~14:15	0.001	백석면
B11-002	부지경계선2	KMS-5100 1대	9.5	10:00~14:15	0.001	백석면
B11-003	부지경계선3	KMS-5100 1대	9.5	10:01~14:16	0.001	백석면
B11-004	부지경계선4	KMS-5100 1대	9.5	10:01~14:16	0.002	백석면
B11-005	위생설비 입구	KMS-5100 1대	9.5	10:10~10:55	0.001	백석면
B11-006	폐기물반출구	KMS-5100 1대	9.5	13:30~14:15	0.002	백석면
B11-007	폐기물보관지점	KMS-5100 1대	9.5	14:20~15:05	0.002	백석면

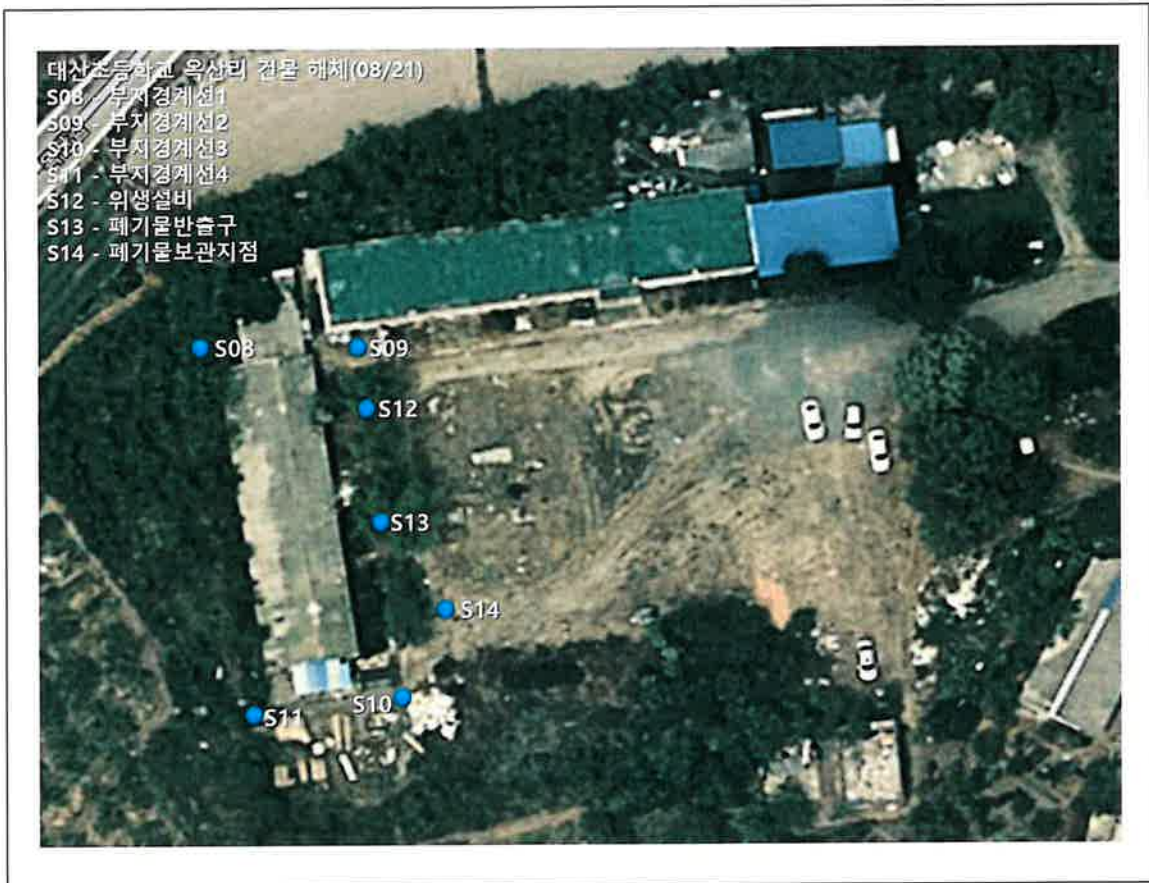
■ 별첨 2. 측정 지점 위치 ( 도식도 )

시료번호	측정 지점	측정 장비 (종류/수량)	유량 (l/분)	측정 일시	측정 결과 (f/cc)	검출석면의 종류
B11-008	부지경계선1	KMS-5100 1대	9.5	10:00~14:15	0.001	백석면
B11-009	부지경계선2	KMS-5100 1대	9.5	10:00~14:15	0.001	백석면
B11-010	부지경계선3	KMS-5100 1대	9.5	10:01~14:16	0.001	백석면
B11-011	부지경계선4	KMS-5100 1대	9.5	10:01~14:16	0.001	백석면
B11-012	위생설비 입구	KMS-5100 1대	9.5	10:05~10:50	0.002	백석면
B11-013	폐기물반출구	KMS-5100 1대	9.5	13:00~13:45	0.001	백석면
B11-014	폐기물보관지점	KMS-5100 1대	9.5	13:45~14:30	0.001	백석면

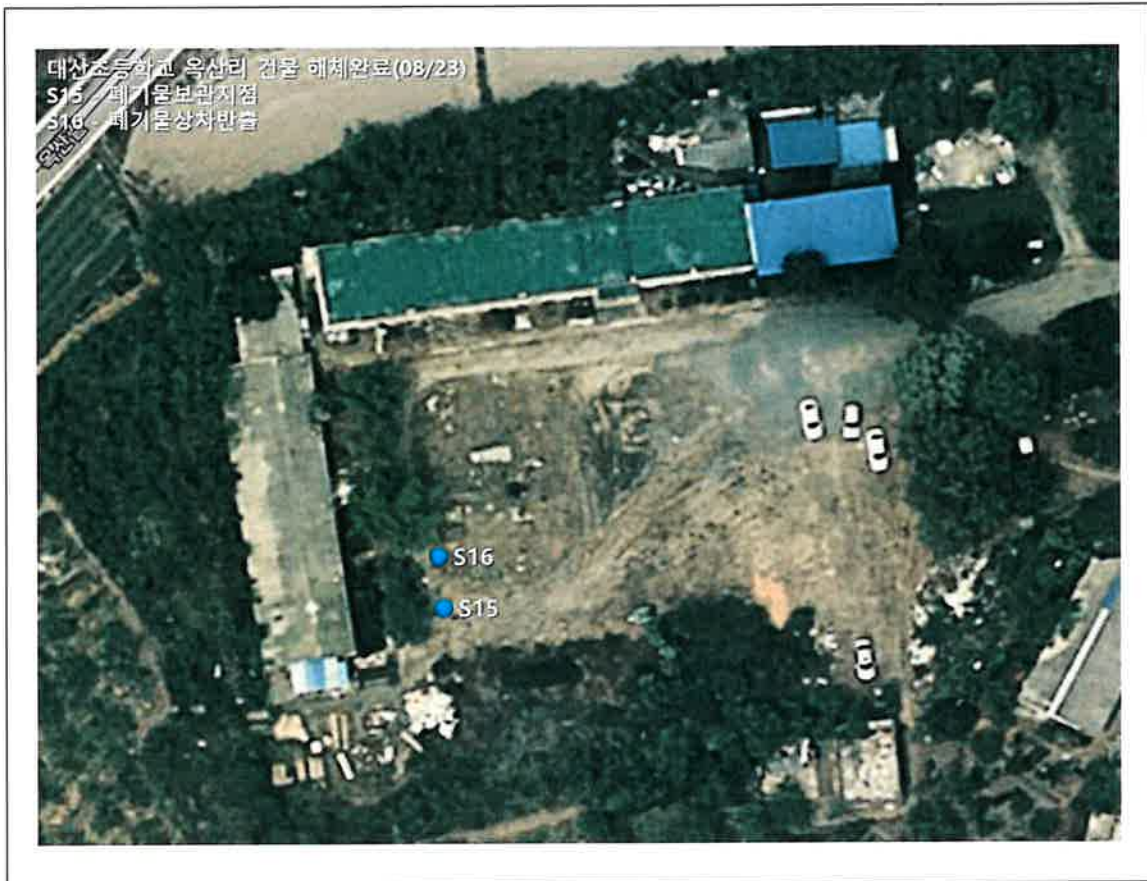
■ 별첨 2. 측정 지점 위치 ( 도식도 )

시료번호	측정 지점	측정 장비 (종류/수량)	유량 (l/분)	측정 일시	측정 결과 (f/cc)	검출석면의 종류
B11-015	폐기물보관지점	KMS-5100 1대	9.5	09:30~10:15	0.001	백석면
B11-016	폐기물상차반출	KMS-5100 1대	9.5	10:00~10:45	0.001	백석면
